HERRALUM[®]

Cinta ventana p/ policarbonato

Clave: 1562025033 (AD3425)

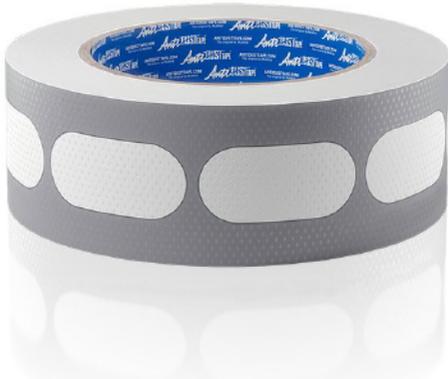
Fabricada de vellón (lana) con una capa superior de plástico en un lado y recubierta con un adhesivo acrílico duradero de alto rendimiento en el otro, que proporcionan al producto una buena adherencia y resistencia al corte.

La cinta está provista de perforaciones cubiertas por un filtro no tejido.
